# 시험 성적서

## TEST REPORT

| 성적서 번호<br>Report No. | | ICRT-TR-I190510-0A | |
| 시험대상품목<br>Sample description | | 네트워크 카메라 | |

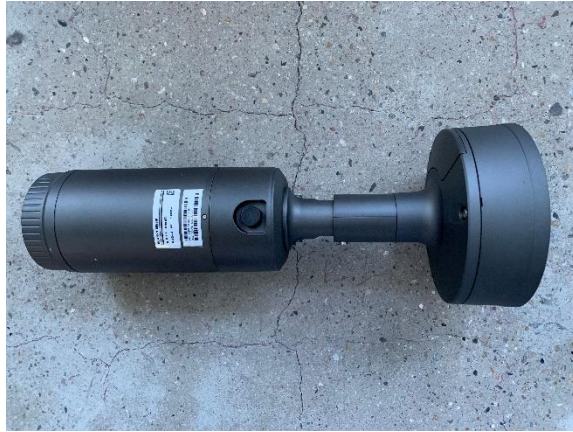
그림 1) 시험품 사진

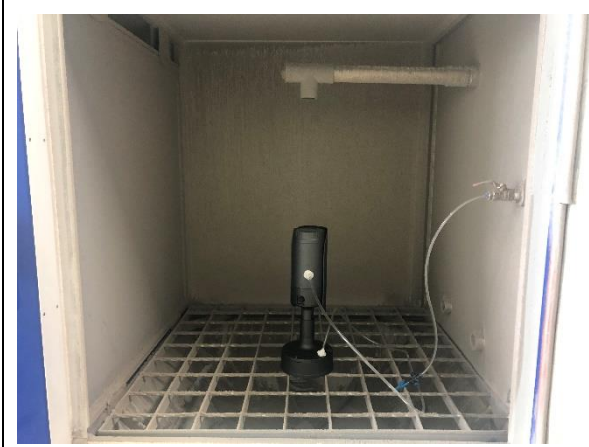
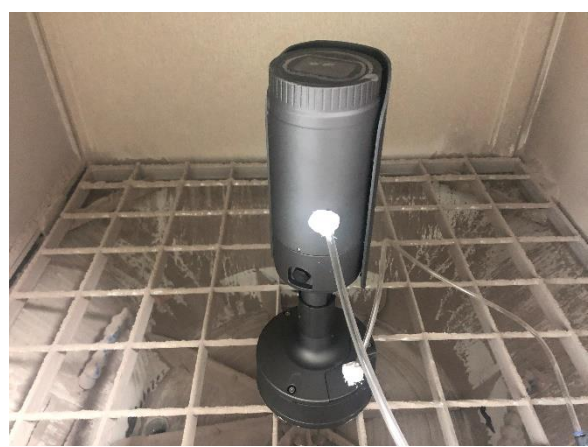
그림 4) 시험품 장착 사진

그림 5) 시험품 장착 사진 (확대)

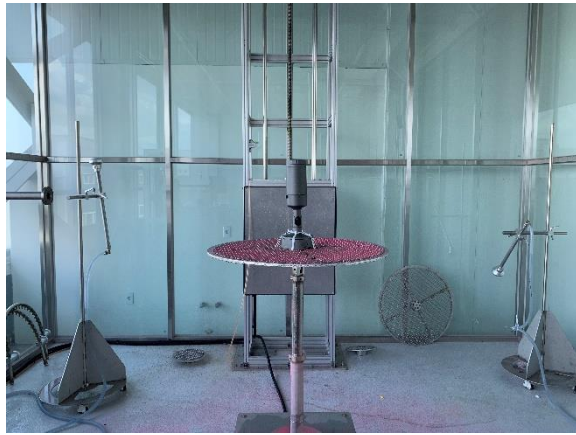
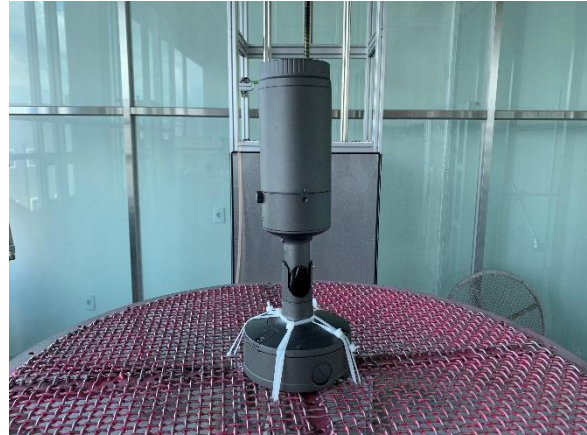
그림 10) 시험품 장착 사진

그림 11) 시험품 장착 사진(확대)

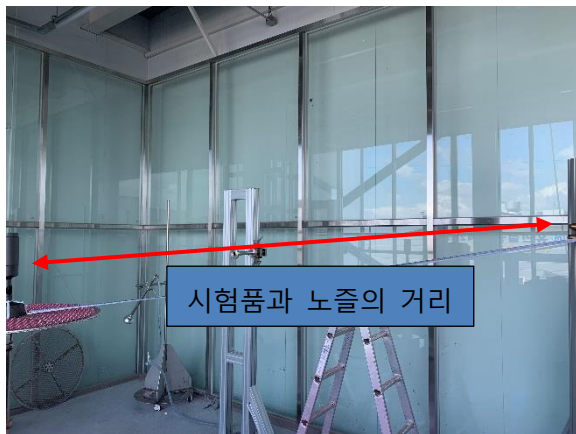
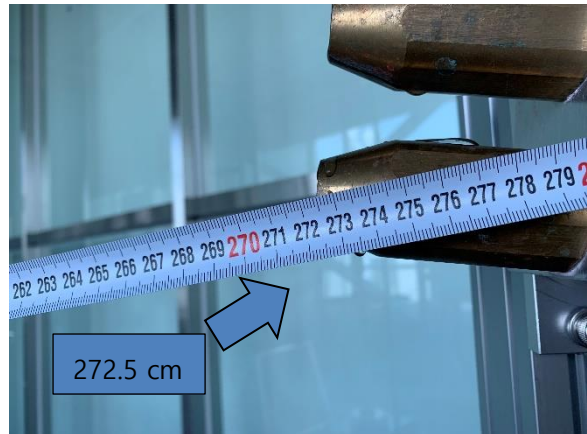
그림 12) 시험품 장착 사진 (거리 측정)

그림 13) 시험품 장착 사진 (거리 측정, 확대)

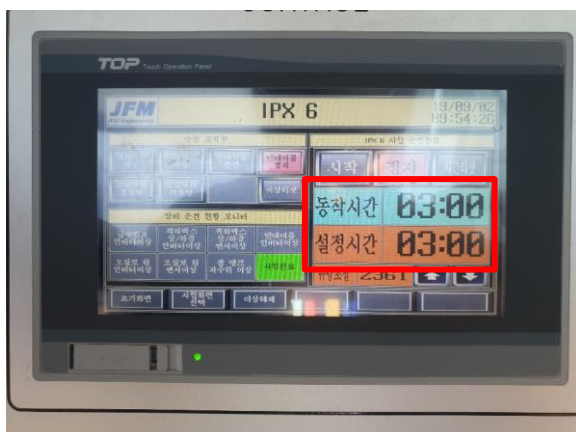
그림 14) 시험 조건 사진 (시험 시간)

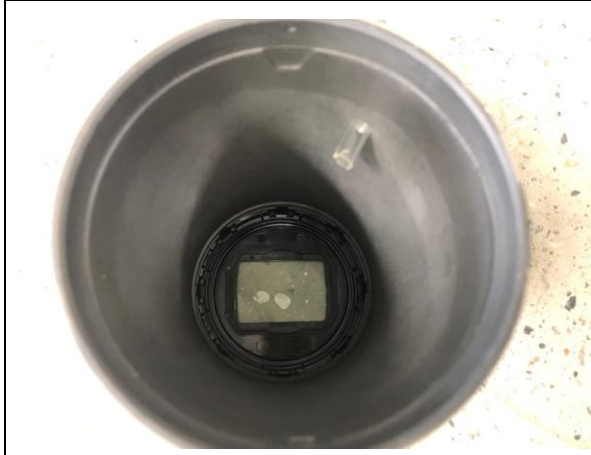
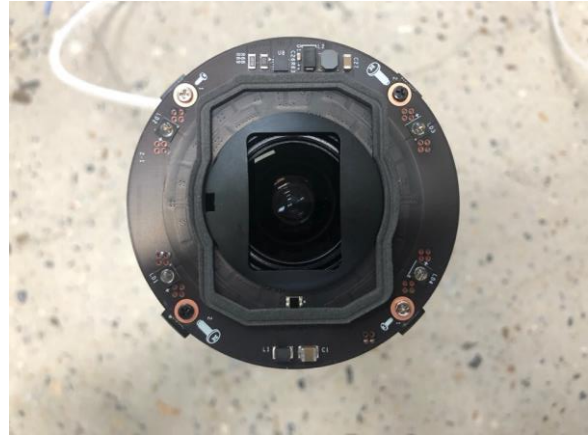
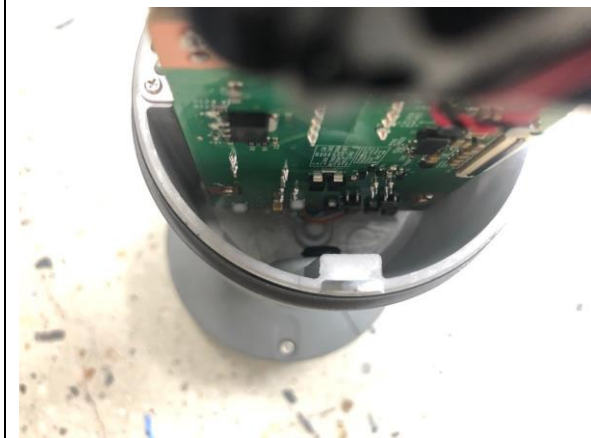
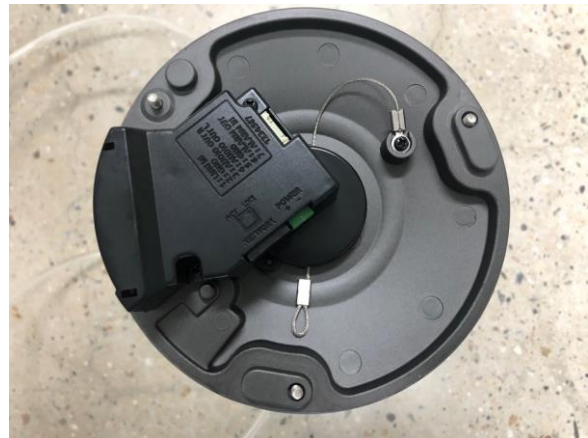
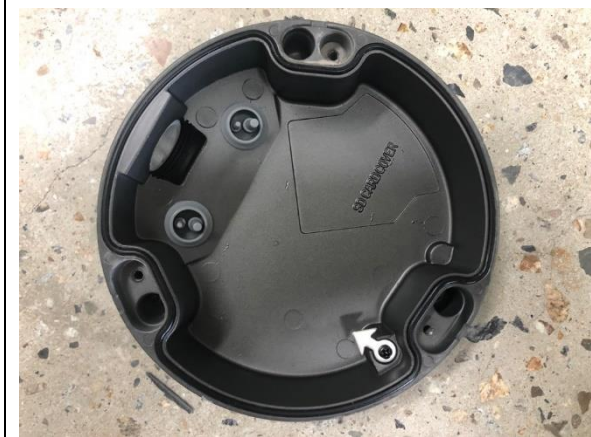
그림 18) 시험 후 시험품 사진 #1

그림 19) 시험 후 시험품 사진 #2

그림 20) 시험 후 시험품 사진 #3

그림 21) 시험 후 시험품 사진 #4

그림 22) 시험 후 시험품 사진 #5

| 시험 명 | 시험 결과 | | 비고 |
|---|---|---|---|
| IP6X | 침투 유무 | 시험 후 시험품 내 분진 침투 없음 | 육안 검사 실시 |

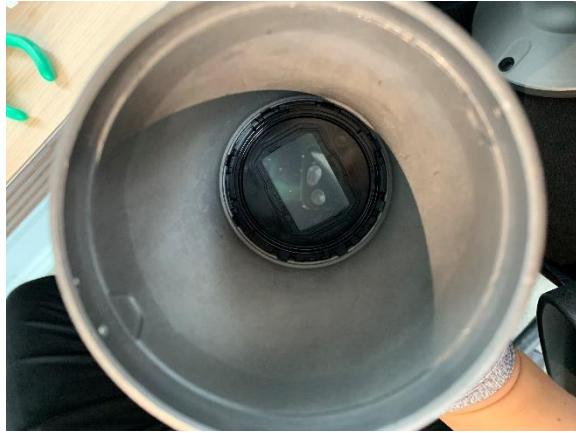
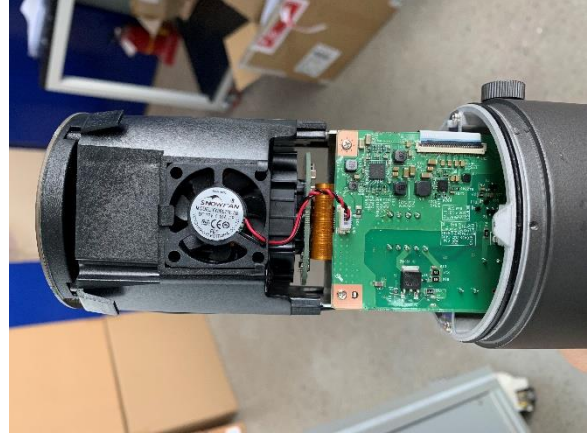
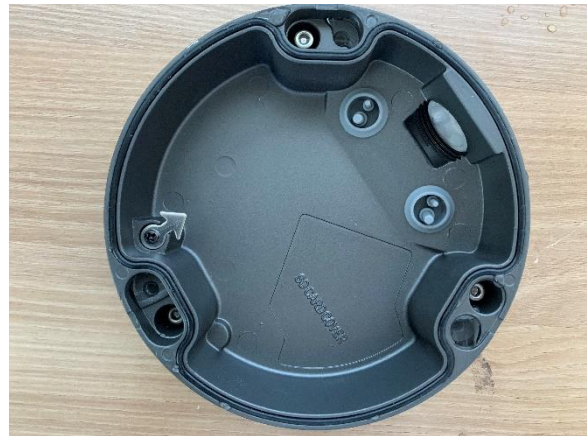
그림 23) 시험 후 시험품 사진 #1

그림 24) 시험 후 시험품 사진 #2

그림 25) 시험 후 시험품 사진 #3

그림 26) 시험 후 시험품 사진 #4

| 시험 명 | 시험 결과 | | 비고 |
|---|---|---|---|
| IPX6 | 침투 유무 | 시험 후 시험품 내 물 침투 없음 | |
